# The 解決

## [産機用コネクタ編]

必読！コネクタの不具合と未然防止

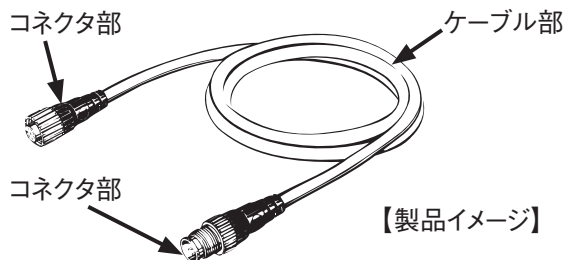
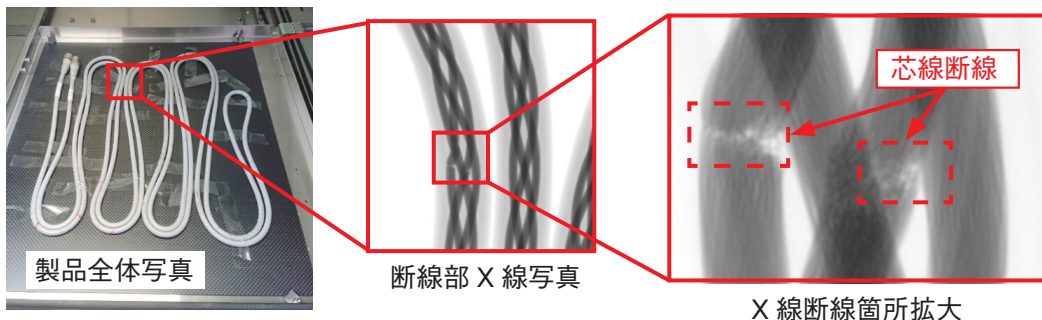
## ■ 現象確認結果の事例(XS2W-D421-G81-F:センサ I/O コネクタ)

コネクタケーブル内の電線が断線して導通していない。

コネクタケーブルに、過剰な繰り返し屈曲負荷が加わり断線している。

### X線によるケーブルの内部断線部分確認写真

ケーブルに繰り返し屈曲負荷が集中しやすい設置状態になっていませんか?

- ・ ケーブル可動範囲に余裕があるかどうか確認してください。
- ・ ケーブルの屈曲箇所に、屈曲負荷が集中していないか確認してください。
- ・ ケーブルをインシュロック等で固定する場合、固定箇所が屈曲箇所の支点にならないように注意してください。
- ・ ケーブルを曲げる場合は  $R=40\text{mm}$  以上でご利用ください。

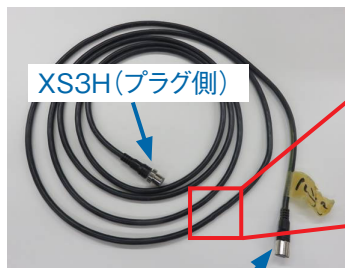
不具合現品の写真

ケーブル内の電線(芯線)が断線し、導通していない。

ケーブルの局部に屈曲負荷が集中し断線している。

ケーブル被覆が変形

電線(芯線)が断線

ケーブル被覆変形箇所の X 線写真  
ケーブル内部の電線(芯線)が断線  
しています。

ケーブルに繰り返し屈曲負荷が集中しやすい設置状態になっていませんか?

- ケーブル可動範囲に余裕があるかどうか確認してください。
- ケーブルの屈曲箇所に、屈曲負荷が集中していないか確認してください。
- ケーブルをインシュロック等で固定する場合、固定箇所が屈曲箇所の支点にならないように注意してください。
- ケーブルを曲げる場合は  $R=40\text{mm}$  以上でご利用ください。

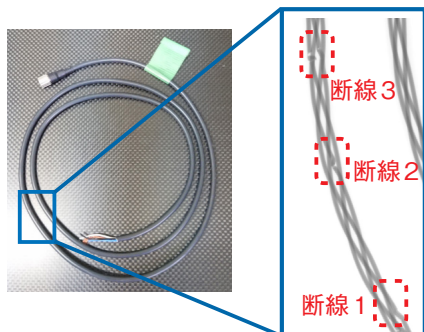
X線によるケーブルの内部確認写真

ケーブル内の電線(芯線)が断線し、導通していない。

ケーブルに昇降、回転、屈曲の連続した負荷が加わり断線している。

| 断線 1 拡大写真 | 断線 2 拡大写真 | 断線 3 拡大写真 |
| コネクタ先端から<br>約43cm | コネクタ先端から<br>約44cm | コネクタ先端から<br>約45cm |

ケーブルに昇降、回転、屈曲による負荷が連続して加わるような設置状態になっていませんか?

- ケーブル可動範囲に余裕があるかどうか確認してください。
- ケーブルの屈曲箇所に、屈曲負荷が集中していないか確認してください。
- ケーブルをインシュロック等で固定する場合、固定箇所が屈曲箇所の支点にならないように注意してください。
- ケーブルを曲げる場合は  $R=40\text{mm}$  以上でご使用ください。

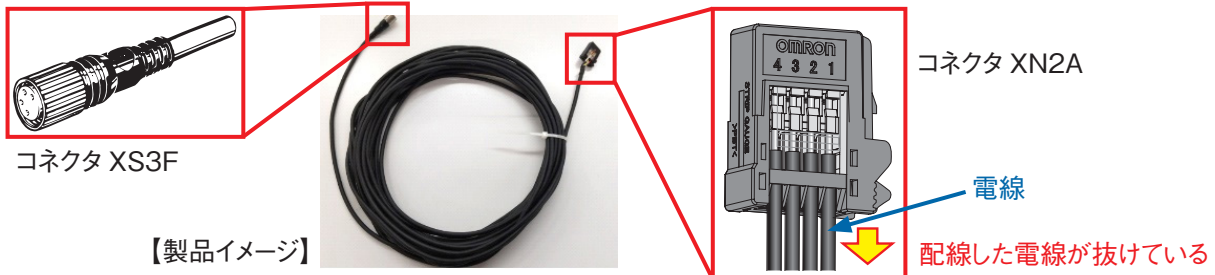
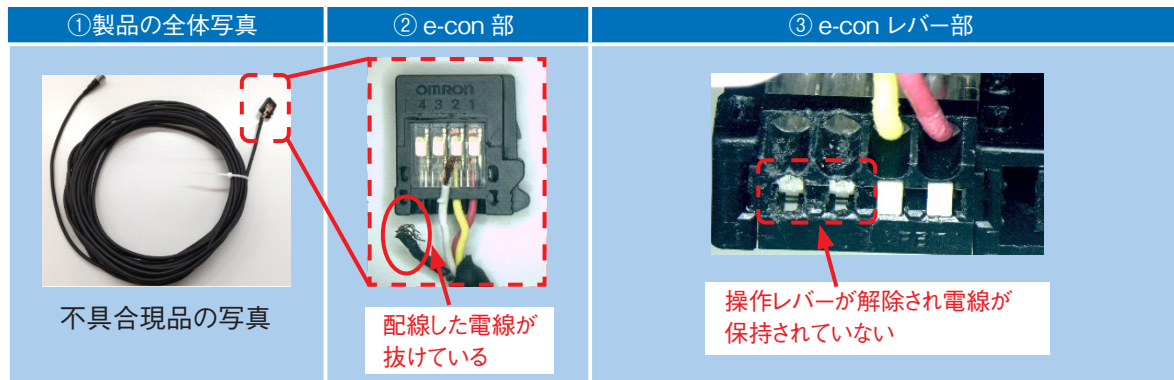
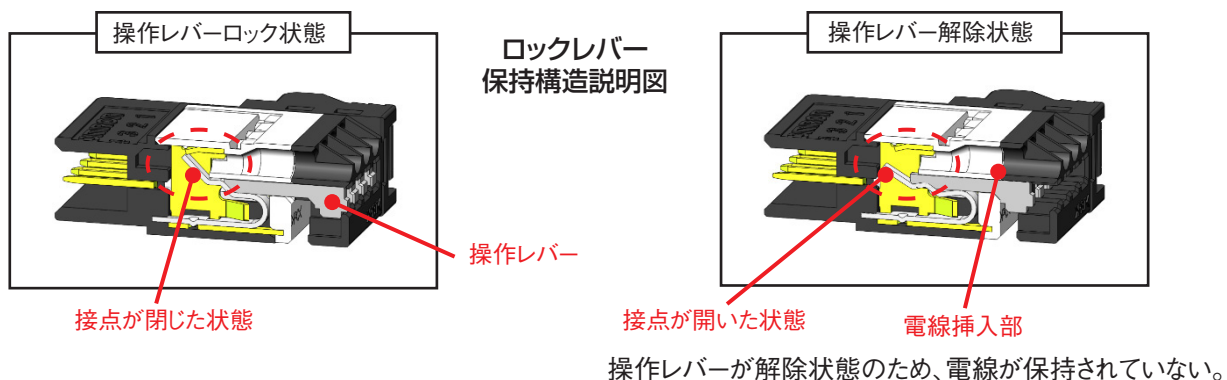
### 操作レバー操作状況およびコネクタ構造

コネクタから配線した電線が抜けているため、導通していない。

操作レバーのロック操作忘れにより、電線が保持されていない。

電線挿入後、操作レバーをロックし、電線が保持されていることを確認していますか？

- コネクタに電線を挿入する際は、操作レバーを解除してください。電線が挿入できません。
- コネクタに電線挿入後は、必ず操作レバーをロックし電線が保持されていることを確認してください。

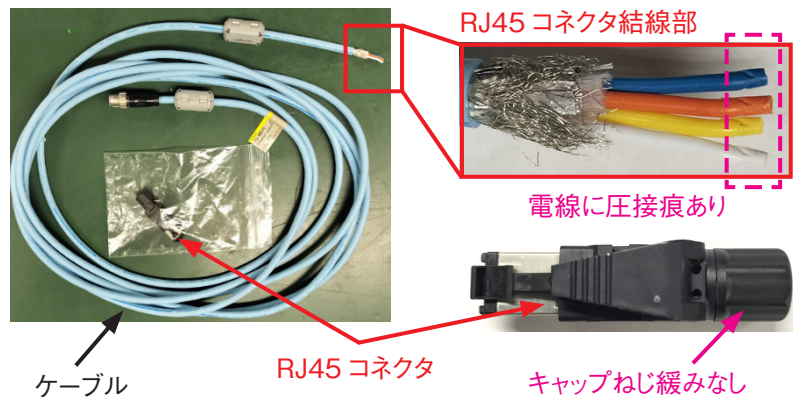
### 不具合現品の写真

コネクタからケーブルが抜けているため、導通していない。

電線を引っ張る方向に過剰な力が加わり、コネクタからケーブルが抜けた。

コネクタにケーブルが圧接された状態(接続された状態)から抜けています。

コネクタの設置後、挿抜時にケーブルを引っ張る方向に過剰な力が加わっていませんか?

- コネクタの設置後は、むやみにケーブルを引っ張らないでください。
- コネクタの挿抜は、必ずコネクタを持って行ってください。
- ケーブルを持って、引き抜いたりしないでください。

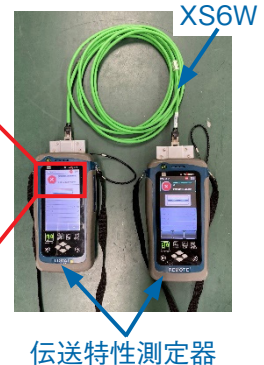
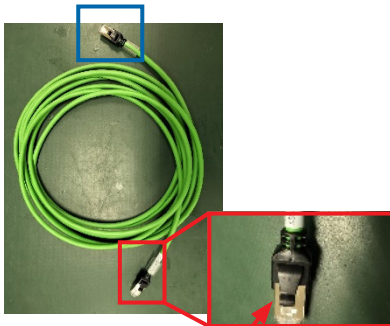
#### 伝送特性確認写真

コネクタ嵌合部の樹脂部が変形し、変形箇所の接点が正常に導通していない  
(伝送特性 NG)。

使用前の取り扱いにおいて、コネクタ嵌合部に何らかの外力が加わり、嵌合部の成形樹脂部が変形し正常に嵌合できない状態になった。

変形箇所は不導通状態で  
伝送特性を満足していない

コネクタ嵌合部の樹脂変形箇所が、相手側コネクタの接点との  
接触を妨げているため、導通していない。

使用前に、コネクタ箇所部何らかの外力が加わっていませんか？

- コネクタ部に外力が加わらないよう、取り扱いに注意してください。
- 外力が加わった場合は、ダメージがないことを確認し、導通有無を確認してください。

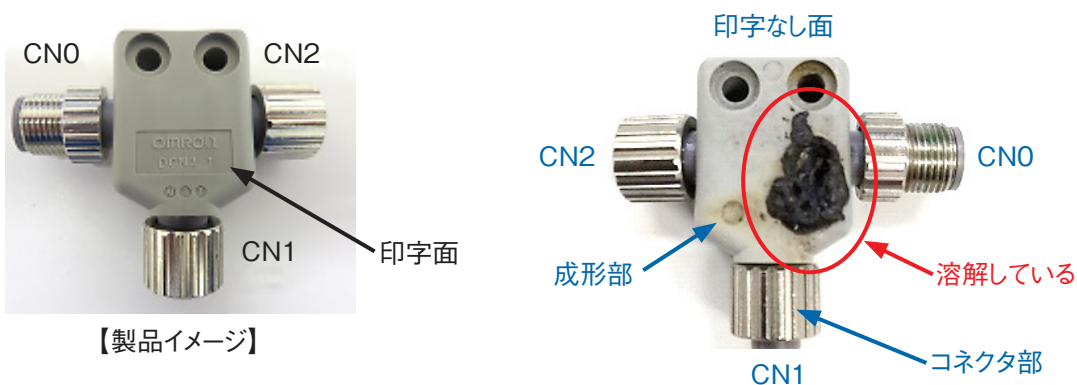
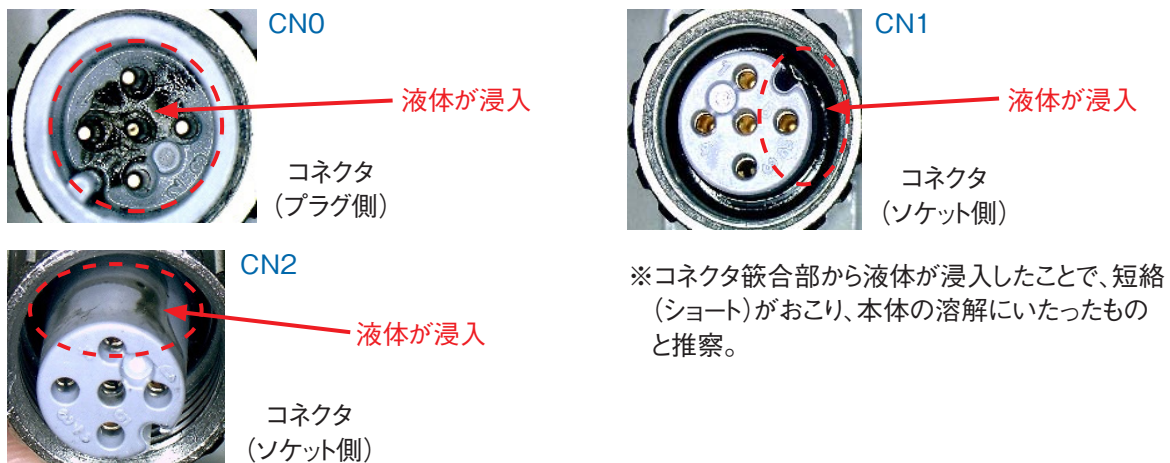
## ■ 現象確認結果の事例(DCN2-1 :DeviceNet 用マイクロコネクタ)

コネクタ内部に液体が浸入し短絡・溶解しているため、導通していない。

固定具の緩みによりコネクタ嵌合部より液体が内部に侵入し短絡(ショート)したことで溶解、導通不具合が発生。

コネクタ嵌合部に液体が浸入している

コネクタ箆合部の固定具締め付けが緩んでいませんか?

- 定期的にはコネクタ箆合部のねじが緩んでいないことを確認してください。  
緩んでいる場合、適正トルク値で締め直してください。
- 固定具は適正トルク値  $0.39 \sim 0.49 \text{ N} \cdot \text{m}$  内で締め付けてください。

- 保管、取り扱いの際にはコネクタ箆合部に異物、液体が入らないように保管・作業環境に配慮してください。

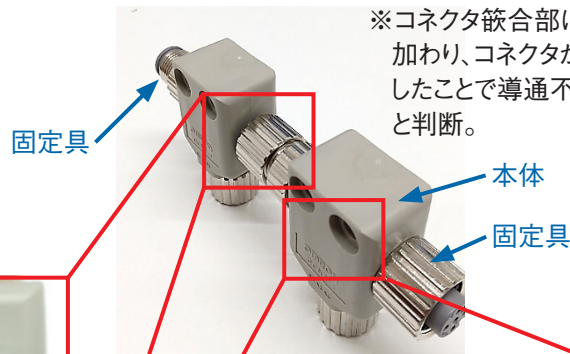
不具合現品の写真

コネクタの内部回路が破断し、導通していない。

コネクタ施設後コネクタ部分に、過剰な回転外力が加わり破損している。

返却品はコネクタ部が壊れキー溝の位置がズれている。

※コネクタ嵌合部に過剰な回転外力が加わり、コネクタが破損し端子が破断したことで導通不具合に至ったものと判断。

コネクタ設置時にコネクタが回転する方向に過剰な外力が加わっていませんか?

- コネクタ部に過剰な外力が加わらないように取り扱いに注意してください。
- コネクタを嵌合し固定具の締め付け後、製品本体に回転方向の外力を加えないでください。

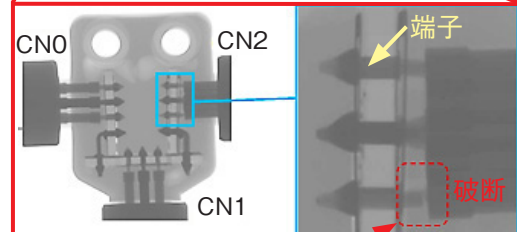
コネクタ内部の X 線写真

内部回路が破断している。

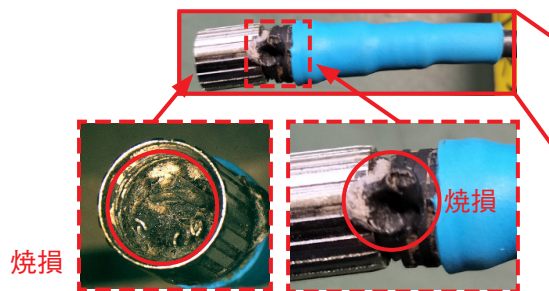
不具合現品の写真

コネクタ部分が焼損しており、導通しない。

コネクタ嵌合部から異物・液体が浸入したことで短絡(ショート)し焼損した。

嵌合部が焼損し元の形状が残っていない状態

コネクタ嵌合部の固定具締め付けが緩んでいませんか?

- 定期的にはコネクタ嵌合部のねじが緩んでいないことを確認してください。  
緩んでいる場合、適正トルク値で締め直してください。
- 固定具は適正トルク値 0.39 ~ 0.49N・m 内で締め付けてください。

- 保管、取り扱いの際にはコネクタ嵌合部に異物、液体が入らないように保管・作業環境に配慮してください。
- コネクタ内部に異物、液体が浸入すると短絡(ショート)、焼損が発生し導通不具合の原因になります。

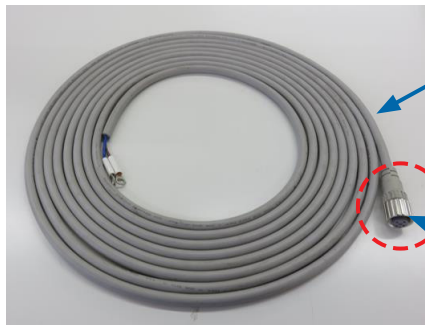
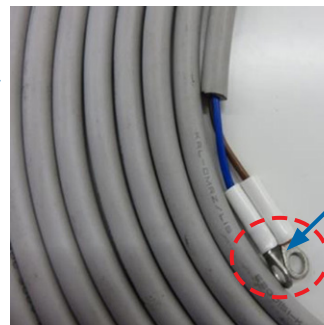
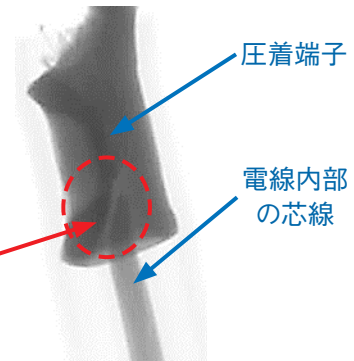
不具合現品の写真

圧着端子部が導通していない。

客先で端末加工時に、電線の被覆を圧着端子の圧着部に噛み込ませている。

不導通部分の圧着状態

電線外皮が圧着部に噛み込んでいる

ケーブルと圧着端子は、正常に圧着できていますか?

- ケーブル外皮が圧着端子の圧着部に噛み込んでいないことを確認してください。
- 圧着後、導通があることを確認してください。

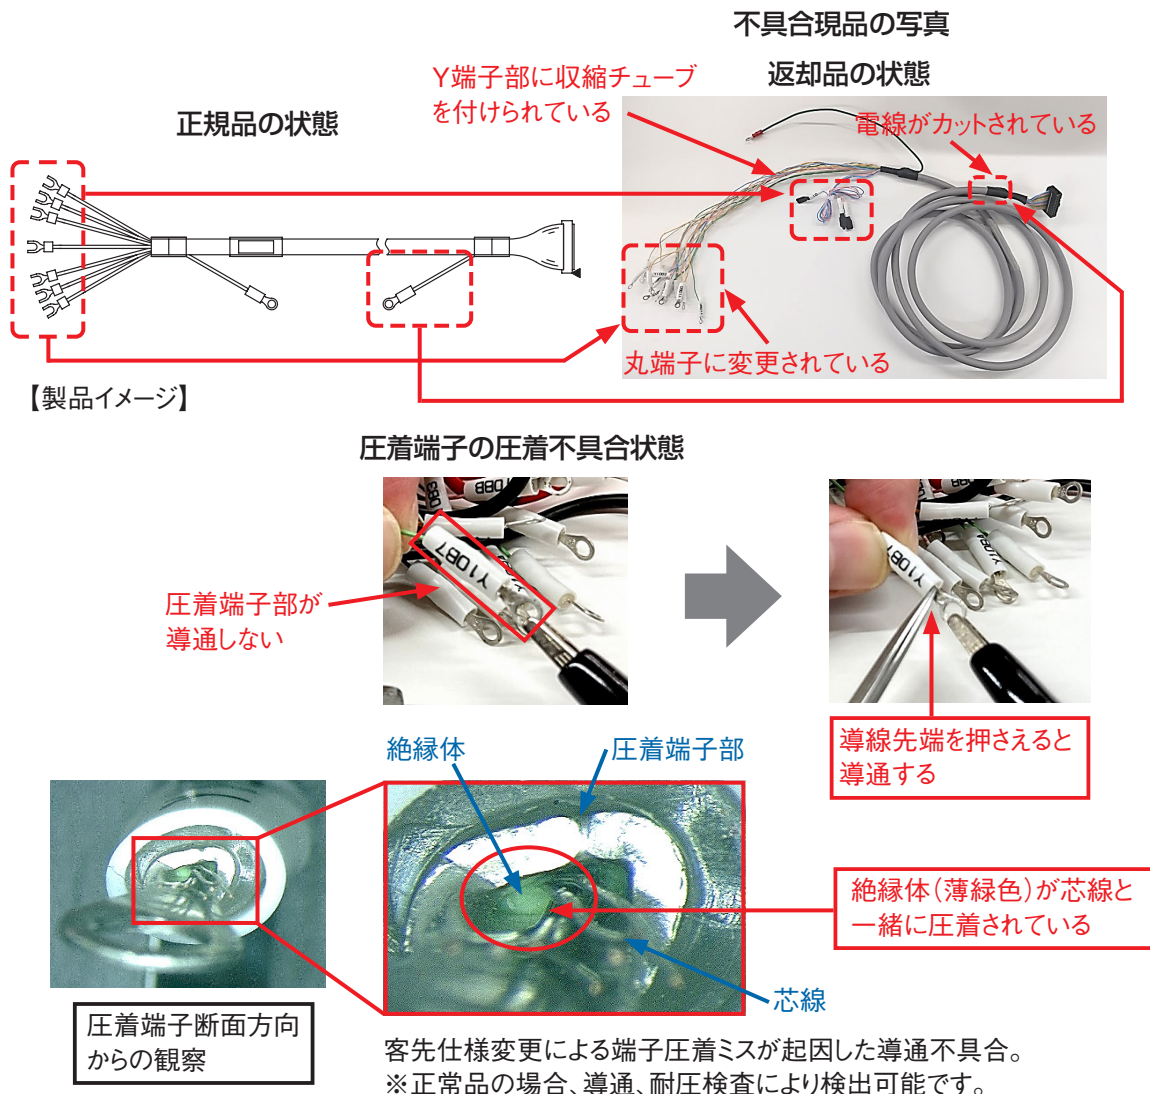
## ■ 現品確認結果の事例(XW2Z-RY200C:コネクタ端子台変換ユニット専用接続ケーブル)

電線が正常に圧着されていない。

客先で仕様変更交換されており、端子圧着をミスしている。

製品の仕様を変更されていませんか?

・製品の仕様を変更しないでください。保証の対象外となります。

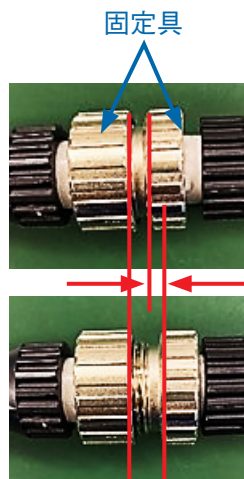
固定具の締め付けが緩んでおり、コネクタ嵌合状態が不安定。

固定具の締め付け不足、または緩んでいた可能性あり。

※固定具の締め付けが緩んでいる。

固定具の締め付けが緩むまたは締め付け不足の場合、コネクタ嵌合状態(接触状態)が不安定になり接触不具合の原因になります。

コネクタの嵌合部の固定具締め付けが緩んでいませんか?

- 定期的に固定具締め付けに緩みがないことを確認してください。
- コネクタ嵌合時に固定具を推奨トルク(0.39 ~ 0.49N・m)内で締め付けてください。

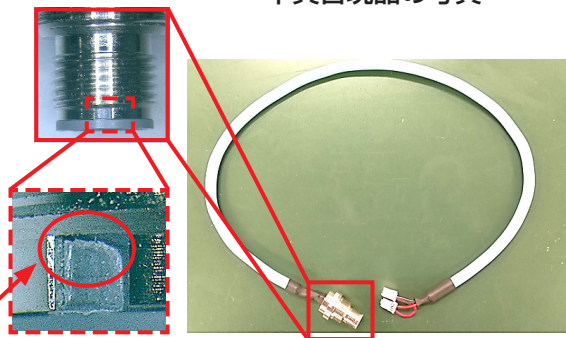
不具合現品の写真

固定具締め付け時、固定具が回り締め付けできない。

固定具の締め付け方法間違いにより、ハウジングのリブが削れ固定具の回転防止機構が機能していない。

削れたハウジングリブ

コネクタを嵌合する際に固定具ではなく、間違って樹脂部を無理に締め付けていませんか?

- プライヤー等の工具を使用して、固定具以外の箇所を締め付けるとコネクタハウジングのリブが割れます。
- 必ずコネクタの固定具を手または専用工具(XY2F-0004)を使用して推奨トルク( $0.39 \sim 0.49\text{N} \cdot \text{m}$ )内で締め付けてください。

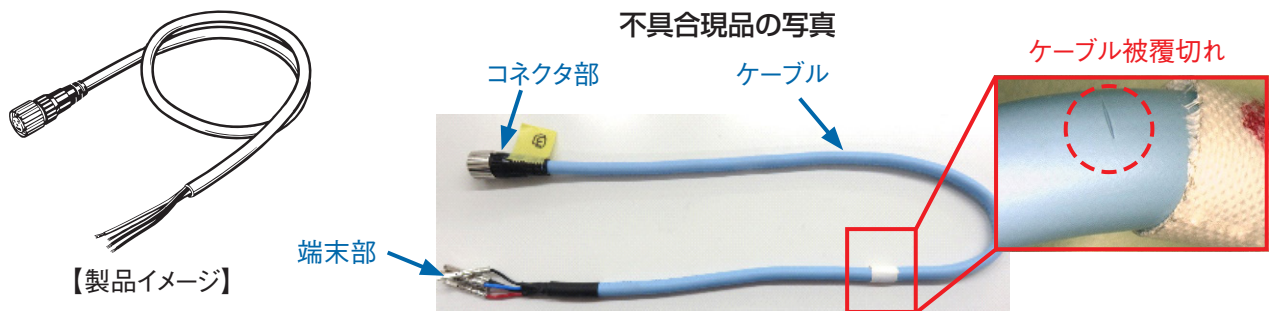
## ■ 現品確認結果の事例(DCA1-5CNC5F1 :DeviceNet マイクロコネクタ)

ケーブルの被覆に、刃物で切ったような切り傷が入っている。

梱包袋をカットする際に、カッターナイフ等の刃先がケーブルに触れた。

梱包袋をカットする際にカッターナイフの刃先がケーブルに触れていませんか?

- カッターナイフの先端が電線に触れると、被覆に切傷が入ります。
- 梱包箱、袋等の開封時にカッターナイフ等の刃物を使用される場合は、製品に刃先が触れないように注意してください。

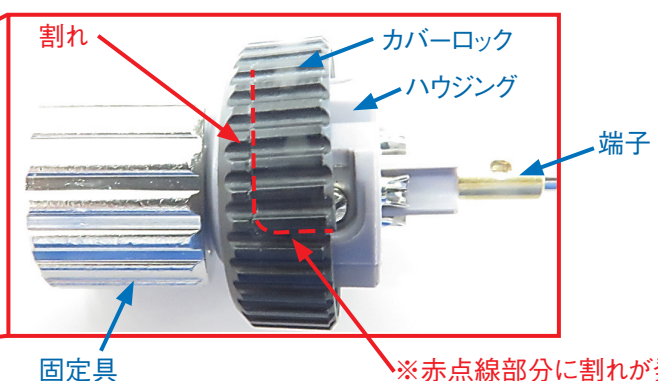
不具合現品の写真

カバロックが割れて、締め付けできない。

組立・取り扱いの際にカバロックに過剰な外力が加わり割れた。

保管、取り扱い、コネクタ組立作業において、キャップ部分に過剰な外力が加わるようなことがなかったでしょうか?

- ・ 外力がキャップに加わると割れてしまいます。
- キャップが割れるとコネクタの組立ができなくなります。

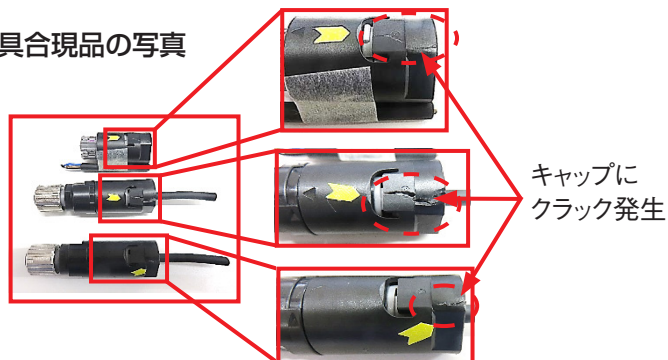
不具合現品の写真

コネクタのキャップにクラックが発生している。

コネクタキャップの締め付けを行う際に、サイズが合っていない工具が使用された。

キャップに  
クラック発生

ご使用の工具はキャップのサイズに合ったものを使用していますか?

- キャップに合ったサイズの工具を使用しないと、キャップの締め付けを行った際にハウジングにクラックが生じる可能性があります。
- キャップ締め付けは、キャップユニットを押し込んで手で軽くねじの仮締めをした後、サイズ 15mm のレンチ、スパナ\* 1 でキャップを締め付けてください。

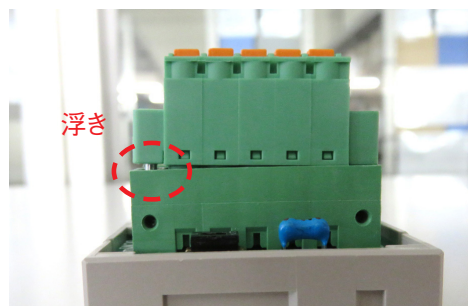
片側のコネクタ固定ねじが締め切り切っていない。

コネクタ固定ねじの片側のみ締め付けすぎている。

片側のコネクタ固定用ねじが締め切り切っていないため、浮いている。

コネクタ固定用ねじを片側のみ締め込みすぎていませんか？

- ・ 片側のねじのみ先に、締め込みすぎないでください。
- ・ 左右均等にねじを締め込み仮止めした状態から、締め付けてください。

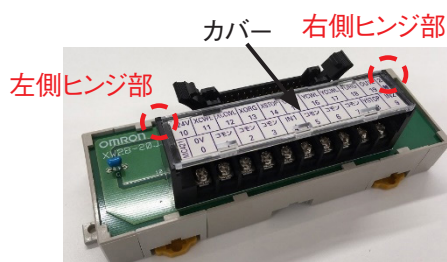
### 不具合現品の写真

ハウジングヒンジ部が割れ、カバーが外れている。

カバー開閉作業時に過剰な外力が加わった。

クラック

カバー開閉作業時に、カバー部分に過剰な外力が加わるようなことがなかったでしょうか?

- ・ ヒンジ部は成形樹脂量が薄肉形状のため、過剰な外力(およそ 20 ~ 30N 以上)が加わるとヒンジ部にクラックが生じる場合がありますので、取り扱いにご注意ください。

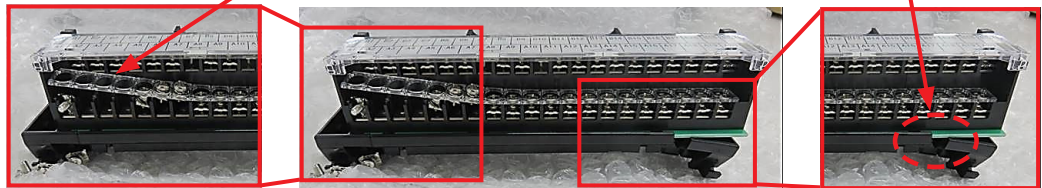
端子台が破損し部品が外れている。

端子台の落下による破損。

ねじ3本外れ

右ベース外れ

透明ねじカバー外れ

端子台を落下させていませんか?

- ・ 作業中または、取り扱い中に、端子台を落下させないようご注意ください。
  - ・ 落下させた端子台は、使用を控えてください。2次災害が発生する可能性があります。  
※落下品は、保証の対象外となりますので、ご注意ください。
- 端子台を落下させると、破損します。

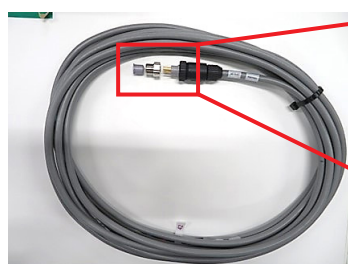
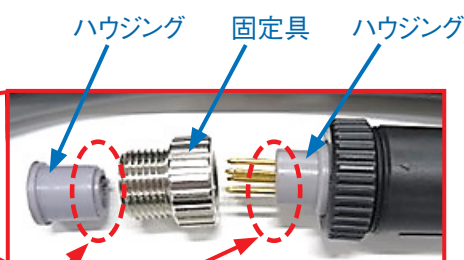
不具合現品の写真

コネクタのハウジング部が破損して分離している。

配線、設置、取り扱い等において、コネクタ部に過剰なケーブル引張力が加わり破損した。

成形部品の接合箇所(超音波溶接部)が破損し分離している。

コネクタ部に過剰なケーブル引張力が加わっていませんか?

- ケーブルの配線時には、結線図に従って配線してください。  
ご使用の際には、接続(ケーブル長が十分か等)が可能かどうかご確認ください。
- コネクタに外力が加わらないように、ケーブルを敷設してください。  
コネクタに外力が加わると、保護構造(IP67)の性能が発揮できない原因となります。

- コネクタ嵌合部やケーブル結線根本部に直接負荷がかかるような取り付けをしないでください。  
コネクタの破損、ケーブルの断線に繋がる恐れがあります。
- ケーブルを曲げる場合は、半径を 40mm 以上で使用ください。
